# 关于工程项目业主质量监督委员会 工程项目检查存在问题的回复

工程名称：广西医科大学蟠龙住宅小区（7#地）-南

检查内容：主要检查（7#地）-南水电安装质量、安全情况

检查时间：2017年9月23日上午9:00

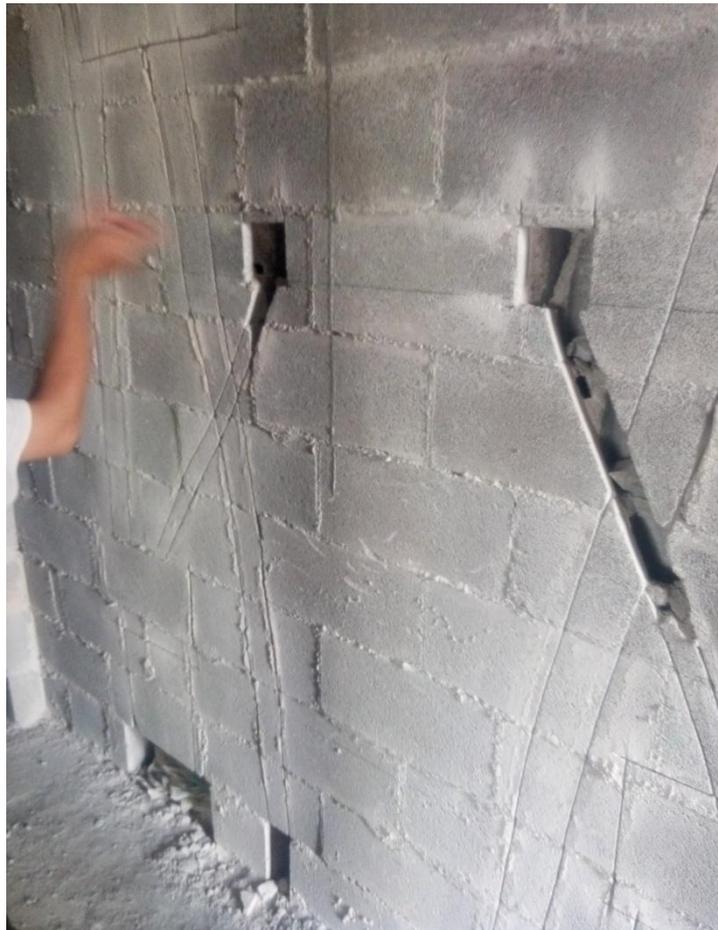
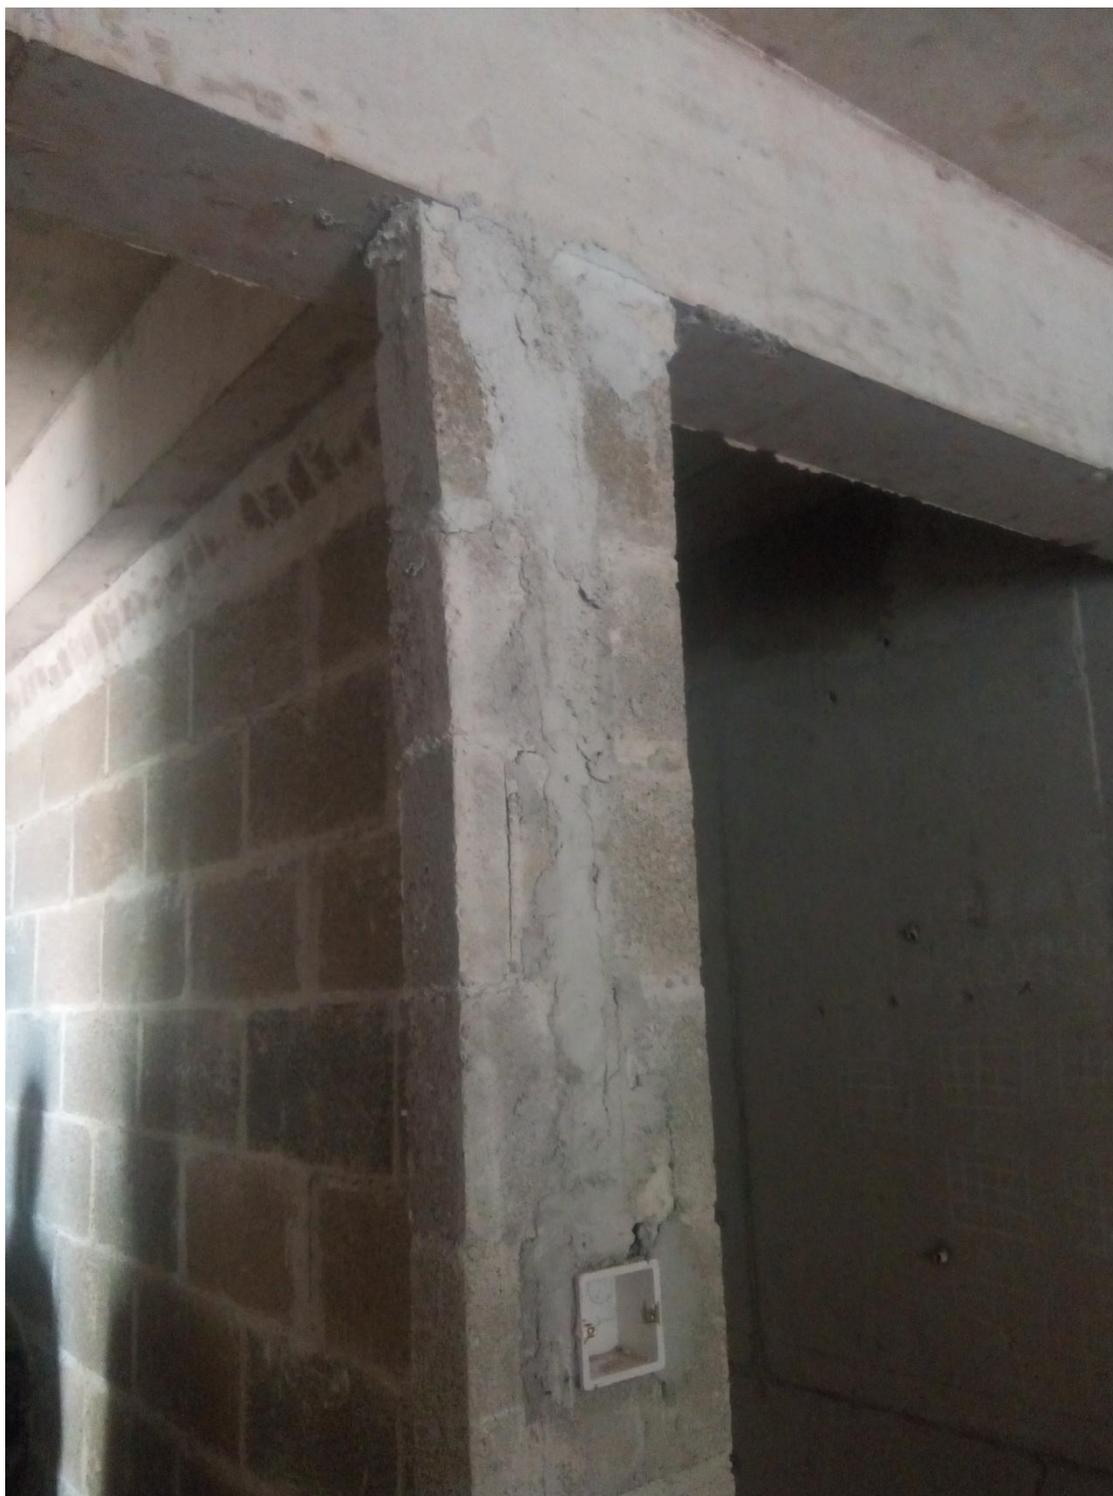
1. 墙面的开槽切割对墙体的结构破坏较多，产生安全隐患

1. 针对此处问题现场由于预埋线管时个别少数有误差, 我公司要求施工方按照规定切割线槽, 分别埋线后补槽, 补槽采用砂浆充实水泥砖, 使之对墙体的影响最小化。

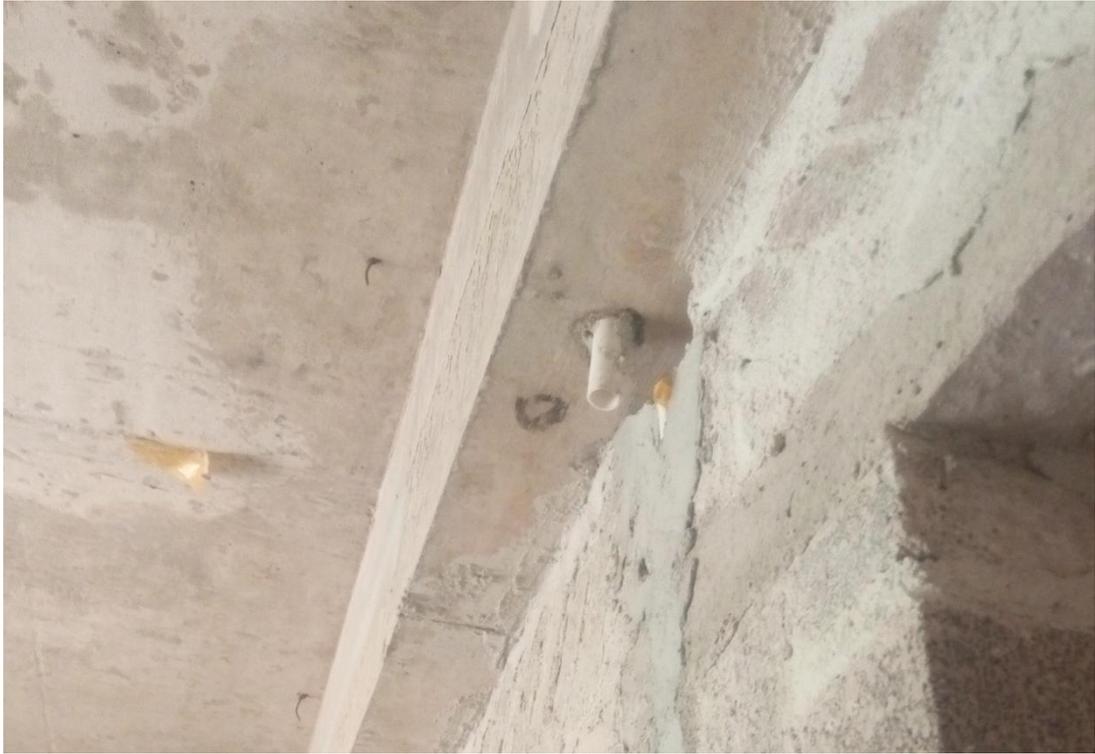
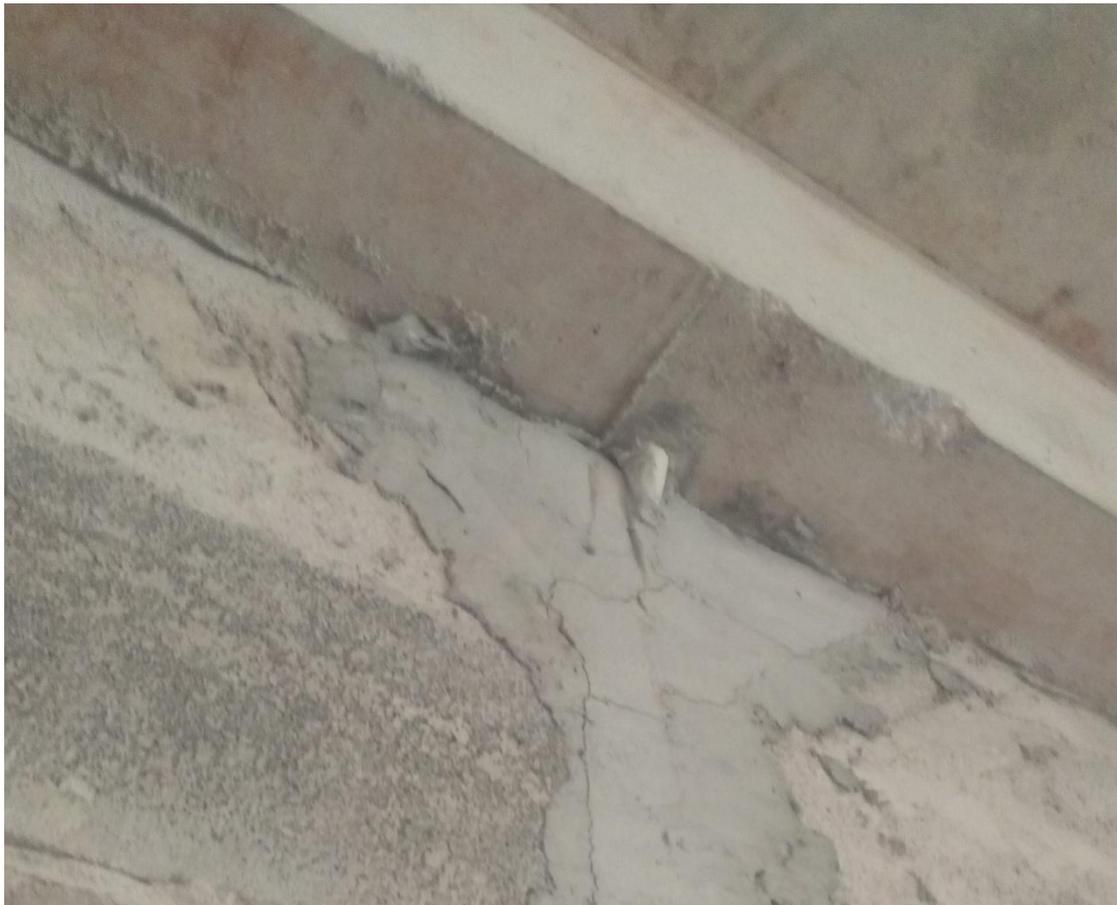
2. 预埋线管时，没有熟悉墙体砌筑位置，致使线管偏位

2. 由于主体预埋的线盒，在砌砖偏离后梁下线管偏位问题，可以在梁下适当开槽引孔，线管连接后方可抹灰隐蔽。水电施工班组复工后立即要求整改。

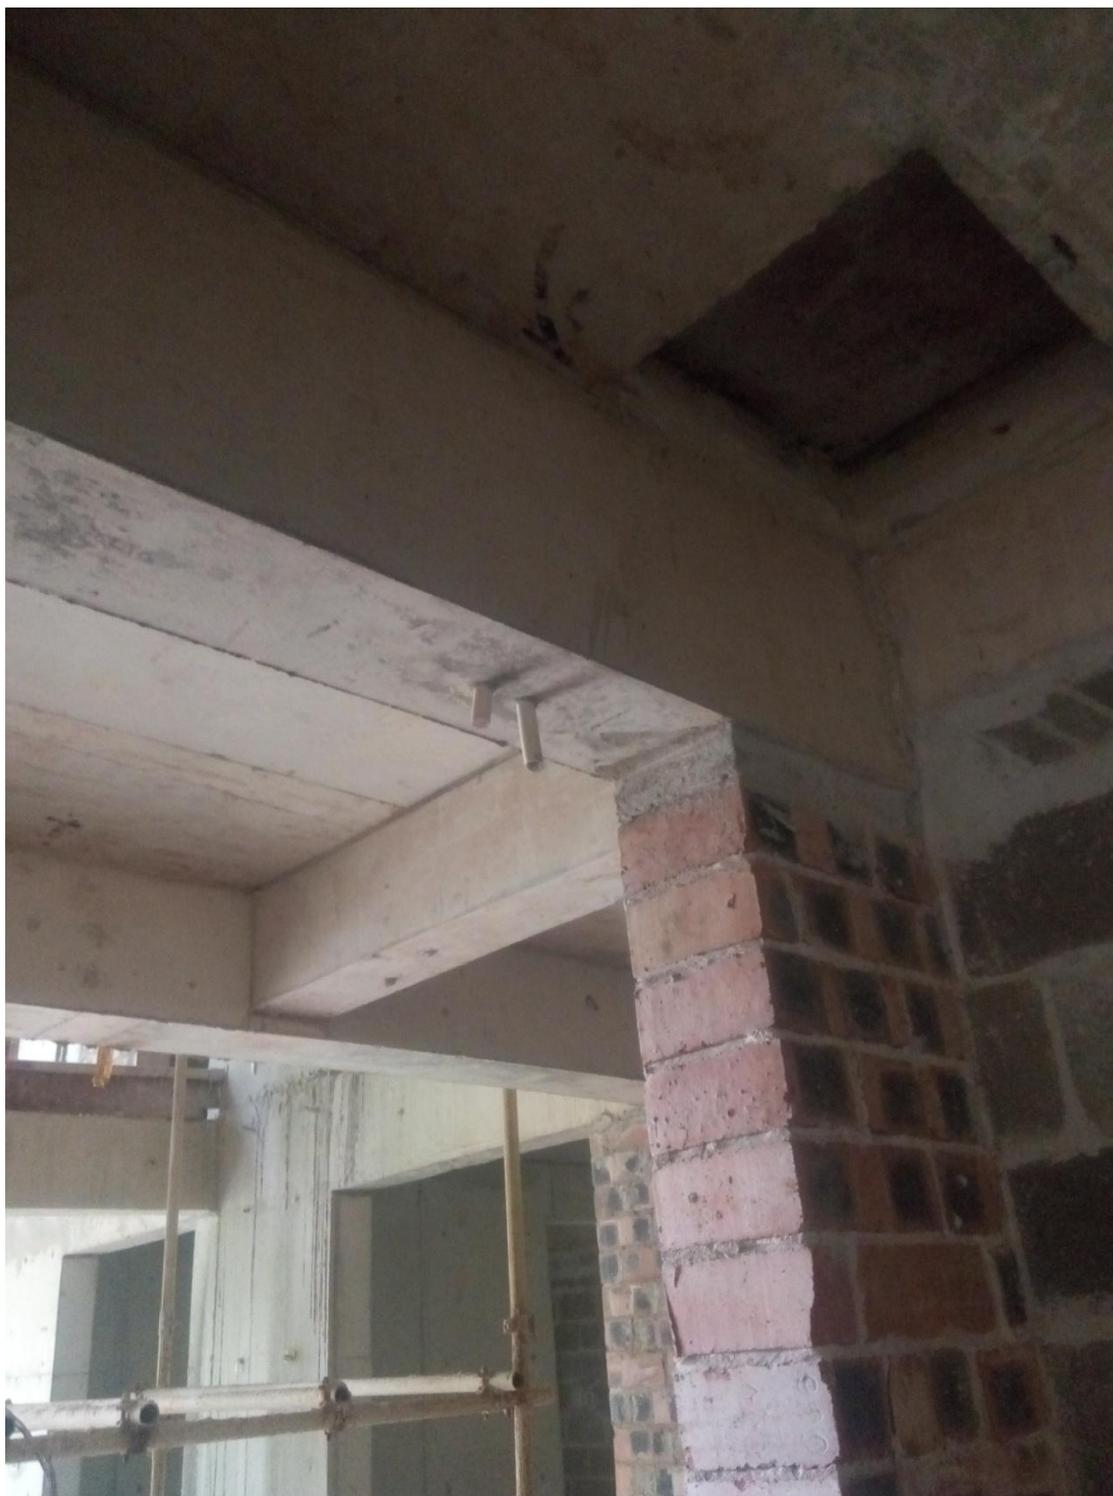
3. 厨房窗上部过梁出现预埋线管（此处不应该有）

3. 此处厨房窗梁下线管预埋错误(作废且不影响原回路贯通)，现改为沿地板敷设，待地面找平隐蔽线管。

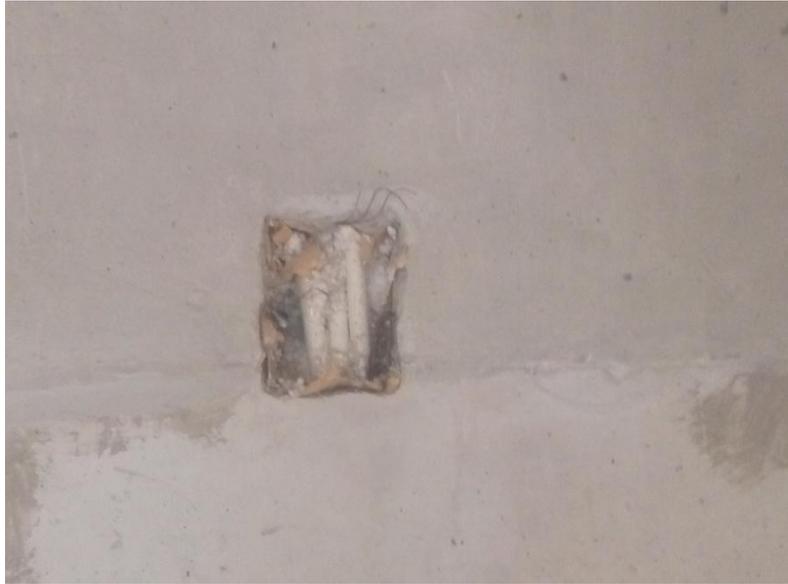
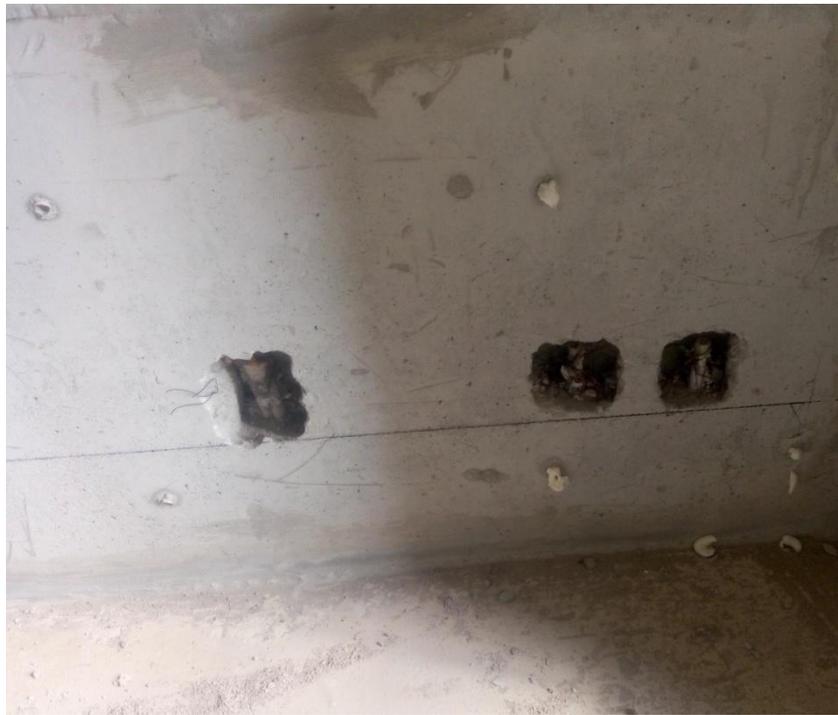
4. 底盒处预埋的几根线管距离过近，难以套入杯疏，也难以穿入底盒上的孔口。

4. 对于此处线管距离过近问题，后期水电队伍复工后，逐套检查，要求将适当扩大孔洞，调整管间距。并修补完整

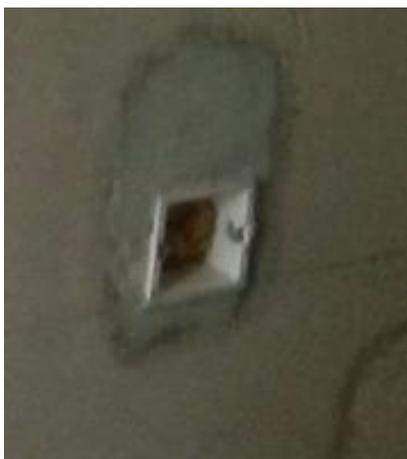
5. 底盒破损

5. 待相应班组复工后，对于部分破损的线盒进行整改替换。对于以后发现类似情况，将做罚款处理。

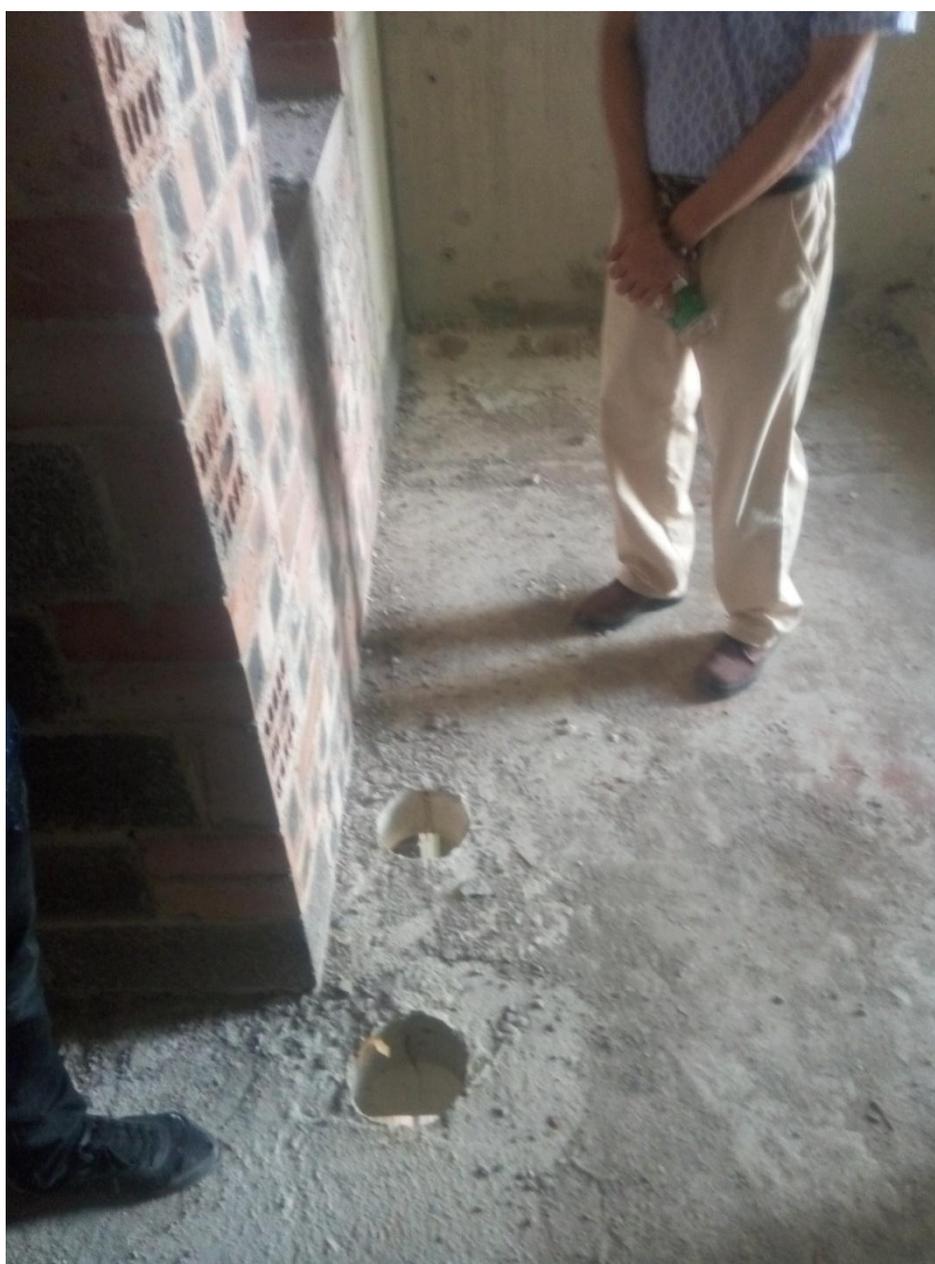
6. 大门入口花园处的排水立管对将来的小业主装修和观瞻有影响

6. 此处严格按照图纸施工，阳台与结构板间有栏杆砍台隔挡，阳台处积水需设地漏排除，故此处预留了地漏及立管的孔洞。

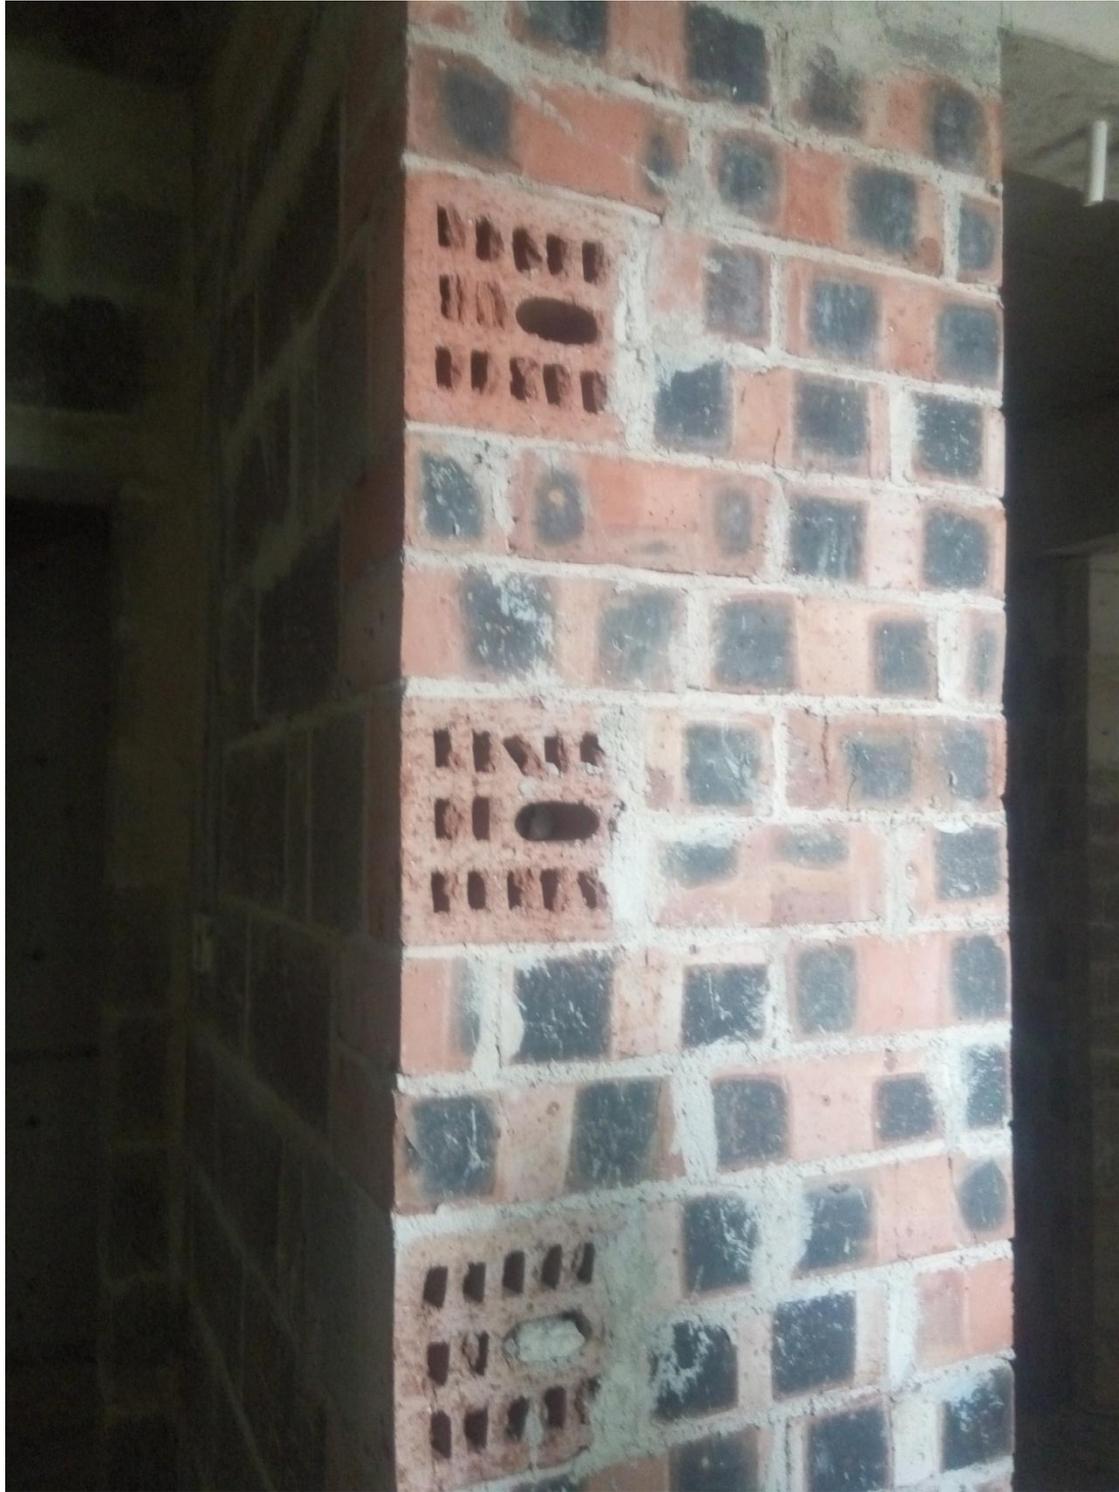
7. 墙体砌块砌筑仍有不规范之处

7. 原砌砖在做样板时有个别地方出现不规范的，后期的砌砖已经对个别不规范之处进行了整改。目前已经通过了墙改办的验收。

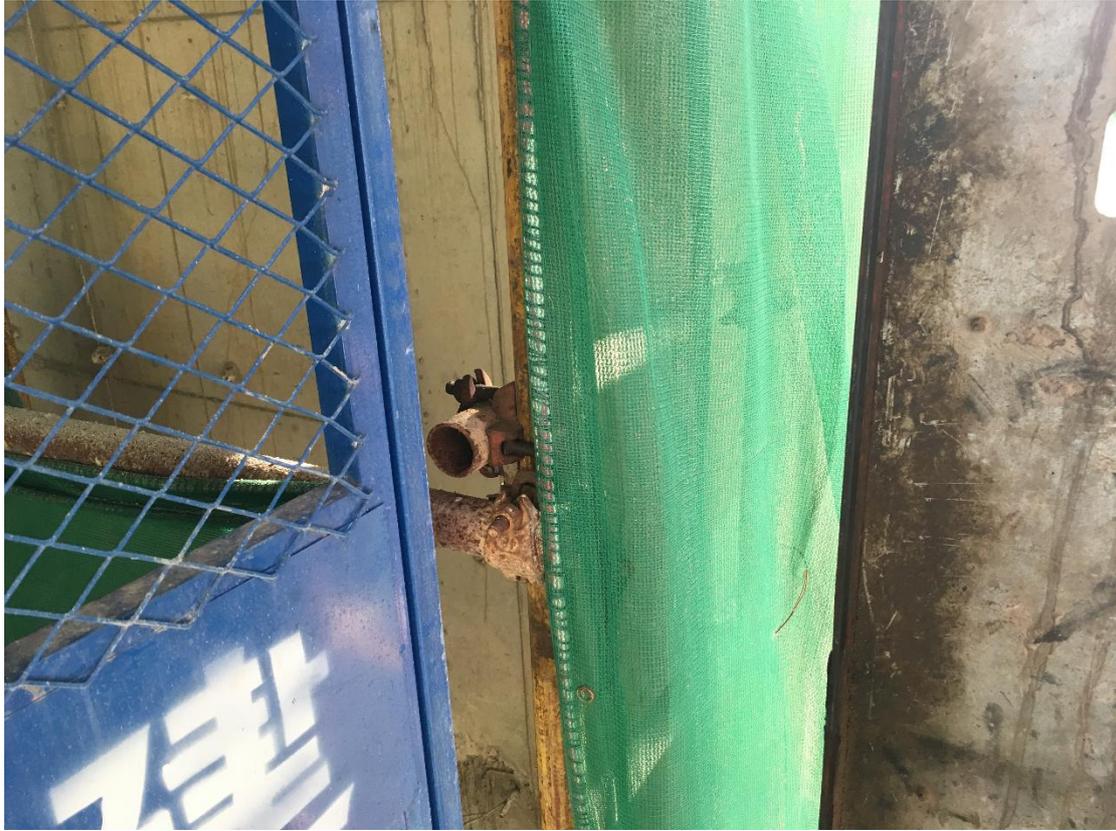
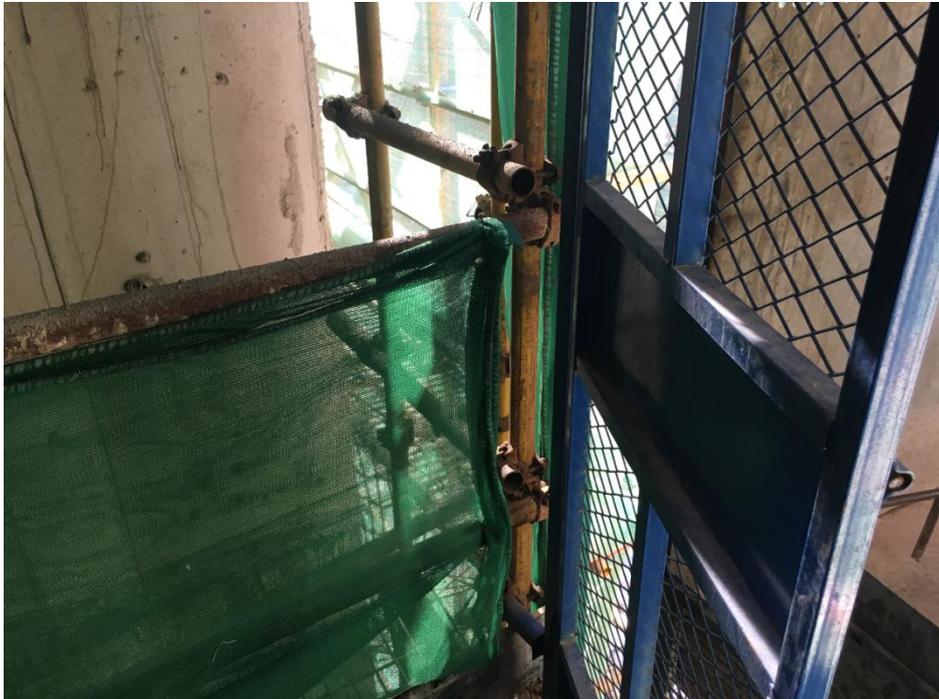
1. 施工电梯通道侧边的防护间隙较宽，达 250MM
2. 楼内还有工人随地大小便情况

1. 对于个别施工电梯通道侧边的防护间隙过大的楼层，采取了挂安全网拦挡等措施。后续将要求施工方检查各栋的安全防护，保证措施到位，避免出现安全施工事故。
