关于工程项目业主质量监督委员会 工程项目检查存在问题的回复

工程名称：广西医科大学蟠龙住宅小区（30#地）II标

检查内容：（30#地）II标进度、质量、安全

检查时间：2017年10月15日上午9:00时~11:30

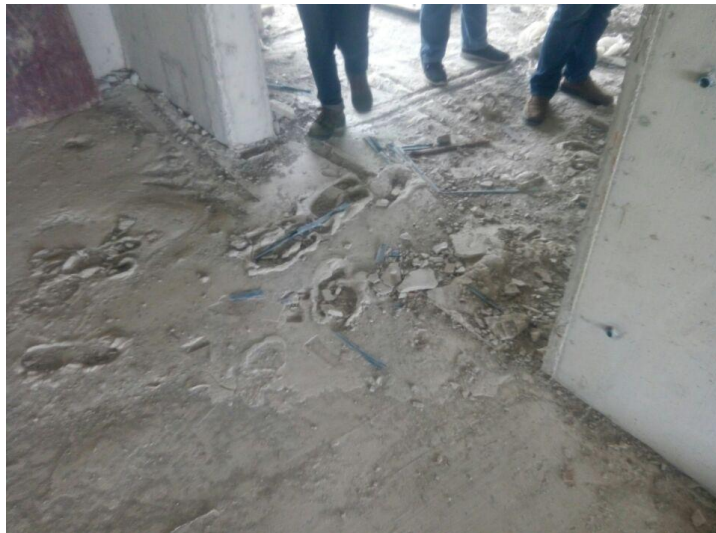
1. 检查9号楼12层楼板面浮浆，漏浆层超厚，上面有脚印等，与文明施工现场要求不符，需要进行整改。

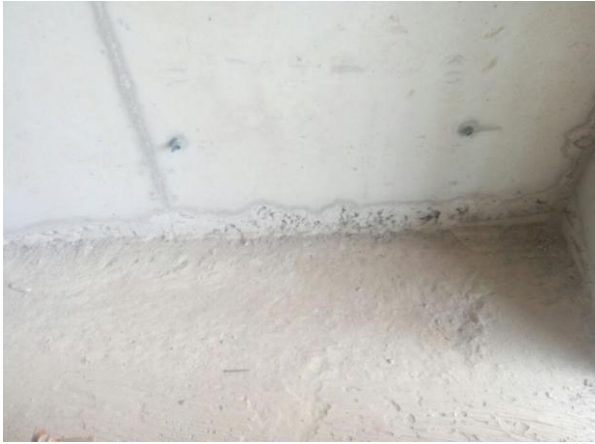
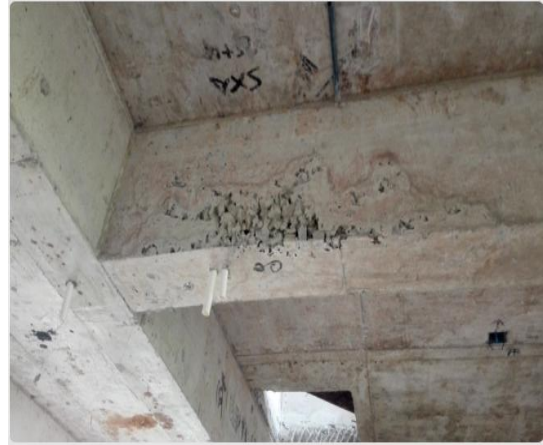
2. 抽查发现局部有混凝土表面较多质量缺陷，混凝土墙底烂根、梁面麻面现象较为普遍，施工图单位应该改进混凝土浇筑施工工艺，杜绝烂根、麻面现象。

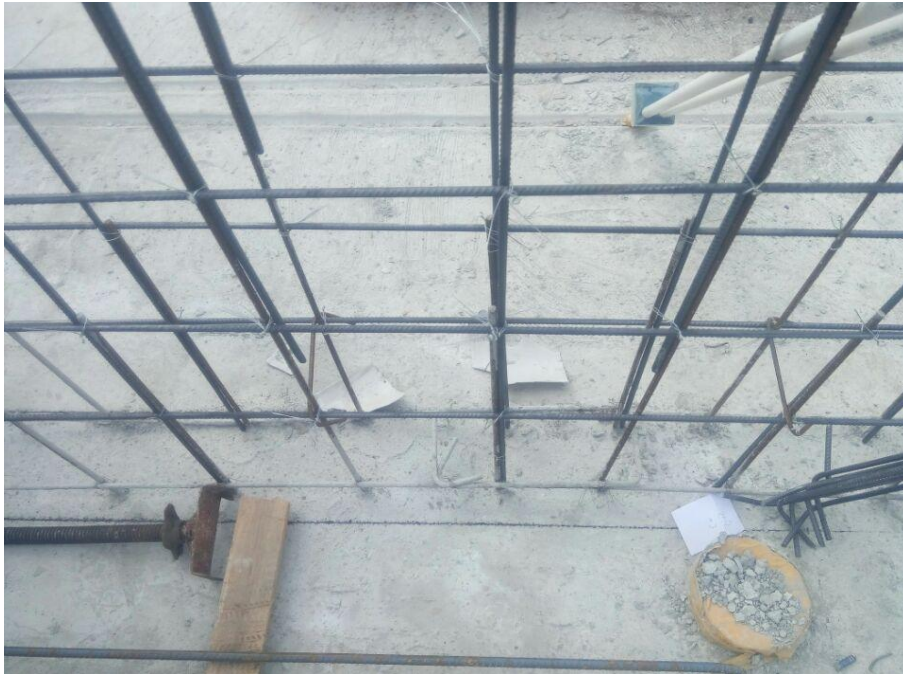
3. 9 号楼楼面检查发现墙体钢筋笼偏位较为严重，施工单位应尽快按规范进行整改。

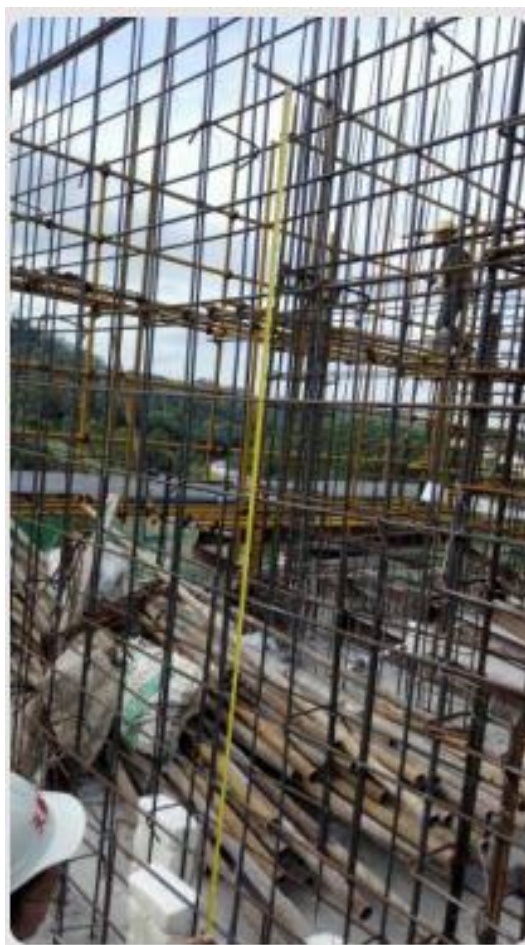
4. 抽查发现部分剪力墙的分布筋间距不均匀与图纸要求有差距，请自检查调整。

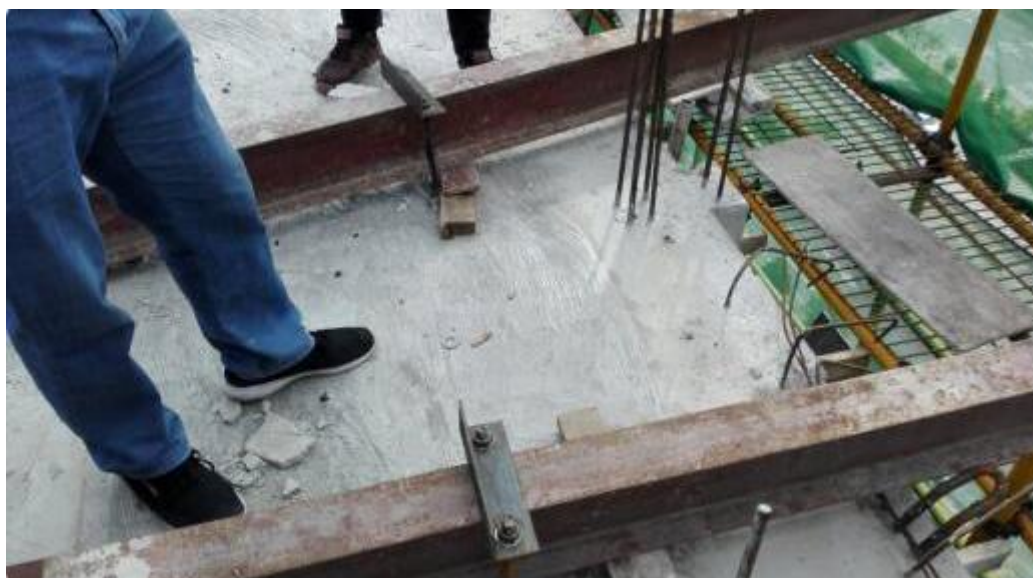
5. 检查发现外脚手架悬挑支撑钢梁使用叠合木板和方木来垫，是否满足安全要求，请施工单位自查。

5. 经查验，规范没有明确提到悬挑支撑工字钢底部是否可以垫板的，由于楼板有高差，底部需要垫板才能把工字钢调整水平，后期我方将要求施工单位多检查工字钢的垫板，是否有变形或损坏的，如发现有，及时更换，确保外架安全。
