关于工程项目业主质量监督委员会 工程项目检查存在问题的回复

工程名称：广西医科大学蟠龙住宅小区（30#地）II标

检查内容：（30#地）II标进度、质量、安全

检查时间：2017年10月29日上午9:00时~11:30

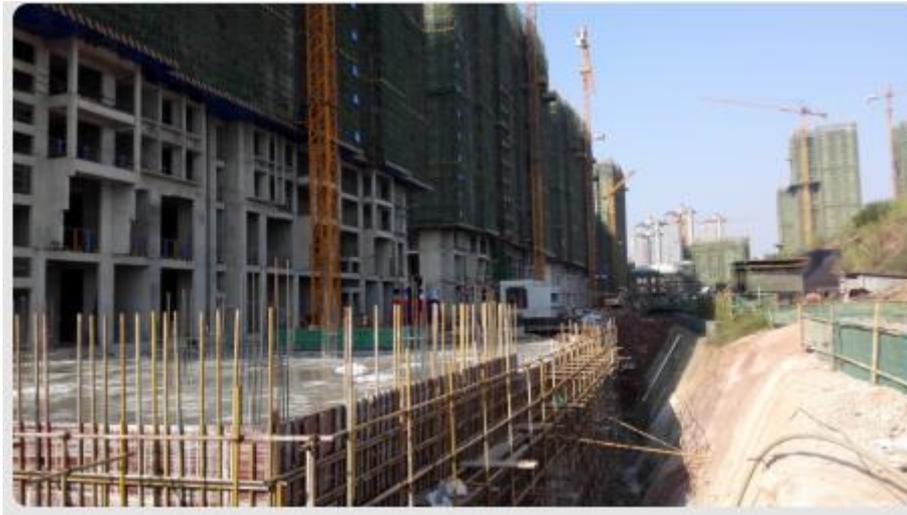
1. 二标进度滞后一个多月以上，主体已完成至16层，需加强进度控制。

1. 项目部的目标保持不变，工程要在工期内完成，现基本能保持5~6天完成一层，每天管理人员都监督，确保按计划完成，如发现有滞后，及时分析原因，避免再次出现。

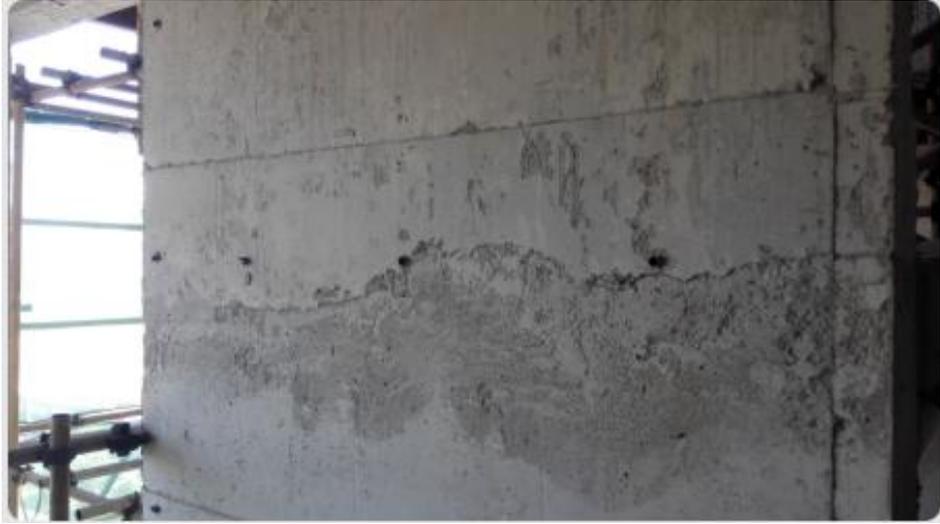
1. 混凝土表面呈现脱皮缺水，是否缺乏养护，施工单位应提供现阶段混凝土养护措施。

1. 现已要求施工单位项目部安排工人专门负责淋水保养，最少确保 5 天内都要保持墙面湿润，保证砼强度达到要求。

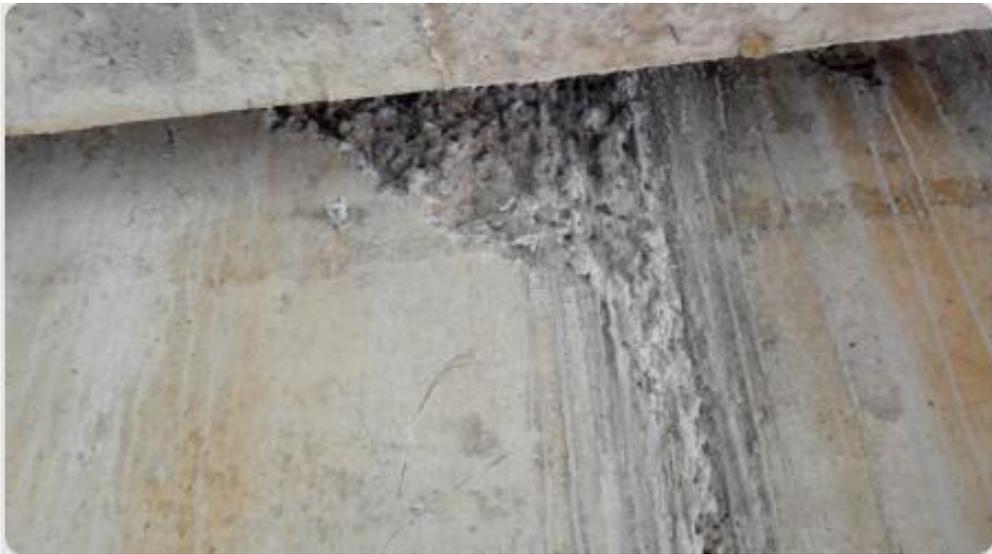
2. 伸缩缝处混凝土存在蜂窝麻面。

2. 伸缩缝处混凝土存在蜂窝麻面，项目部检查发现后，上部的楼层及时加强管控，安排工人加强加固，现都消除。

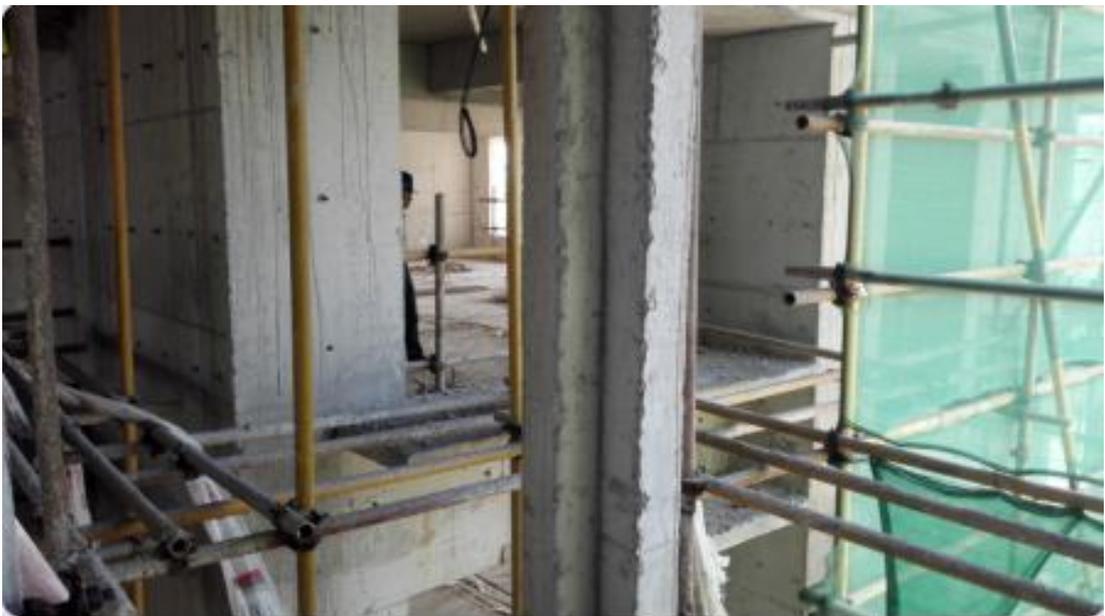
3. 部分构件拆模过早，导致缺楞、掉角。

3. 项目部现场检查发现后，已发通知给施工单位要求劳务，严格按通知的相关内容执行，模板过旧、过烂的更换新模板，现已改进，缺楞、掉角的现象已基本消除。

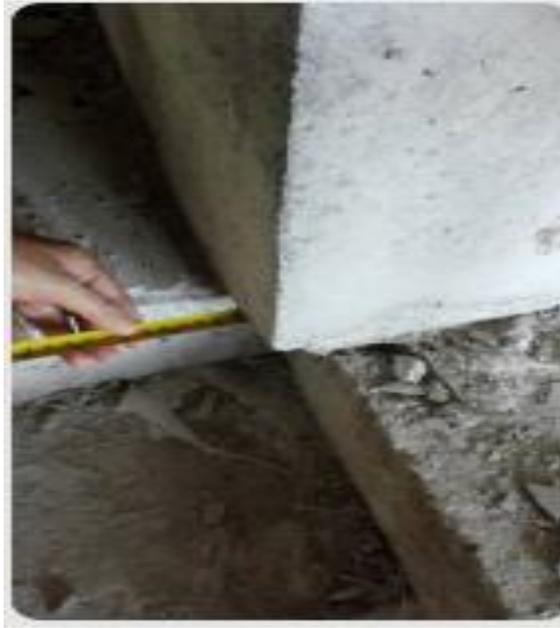
4. 楼梯位置剪力墙存在明显偏位，需要进行处理。

4. 项目部检查发现有错台后，上部的楼层及时加强管控，安排工人注意加固，现已消除。

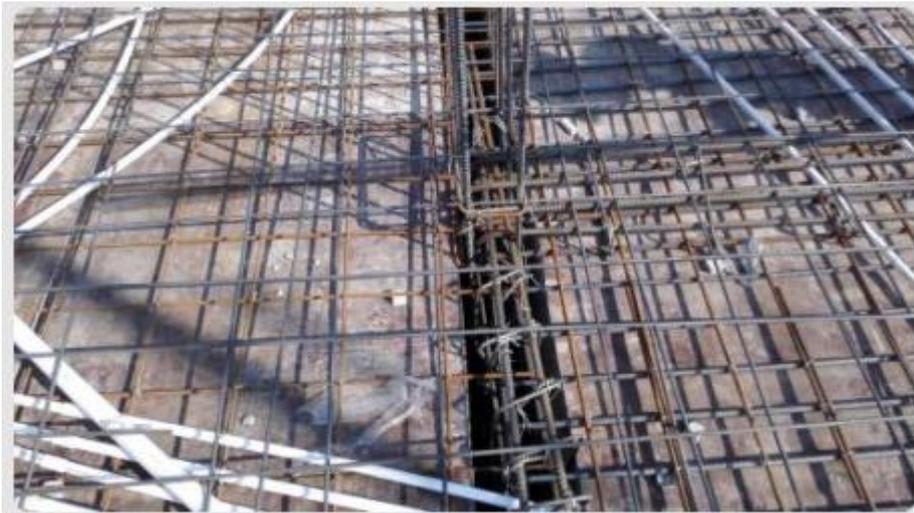
5. 梁筋在剪力墙处的钢筋笼不合理变形问题依然存在，要求整改并举一反三。

5. 出现此情况由于管理人员监管不到位，在沉梁后没能及时检查整改，现要求项目管理人员过程跟踪到位，及时发现问题及时整改。
