# 关于工程项目业主质量监督委员会 工程项目检查存在问题的回复

工程名称：广西医科大学蟠龙住宅小区（7#地）-北

检查内容：主要检查(7#地)-北进度、质量、投资附带检查安全和文明施工方面

检查时间：2017年10月29日上午

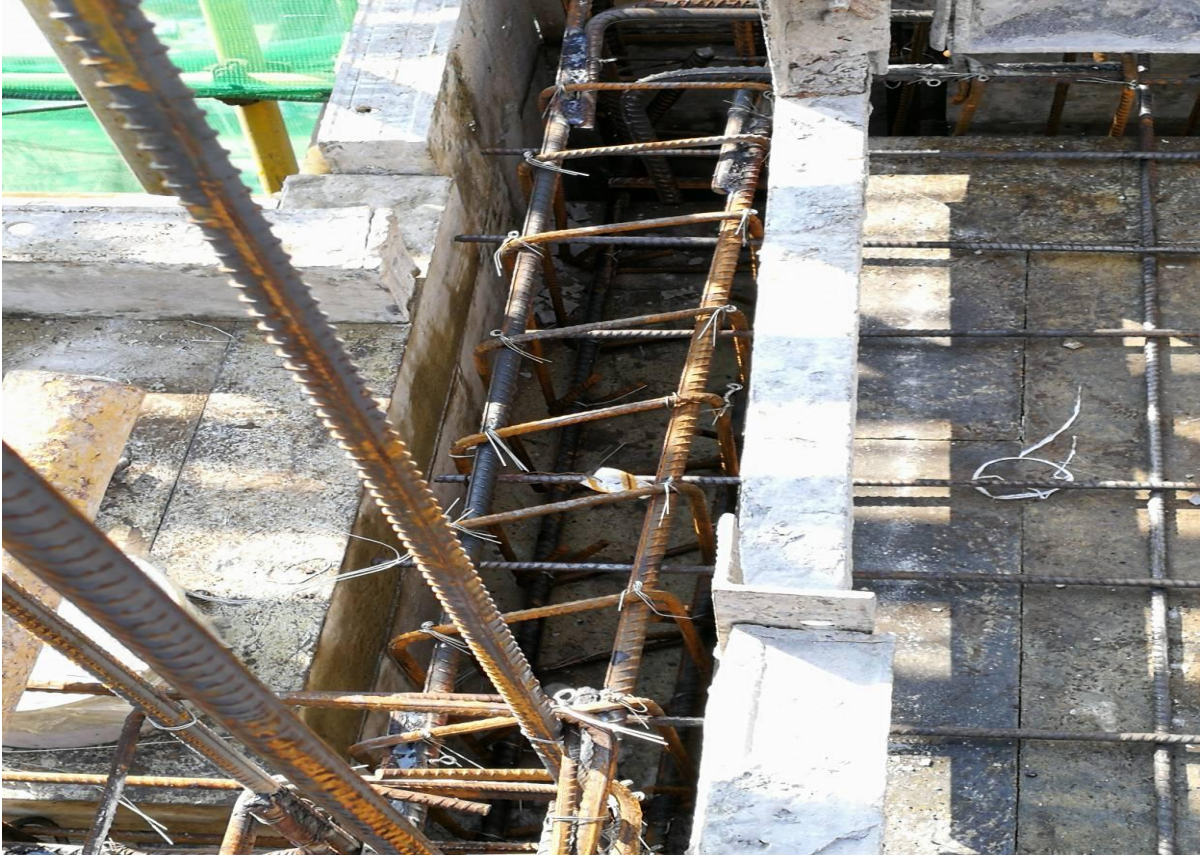
①. 阳台悬挑梁箍筋出现绑扎倾斜现象。

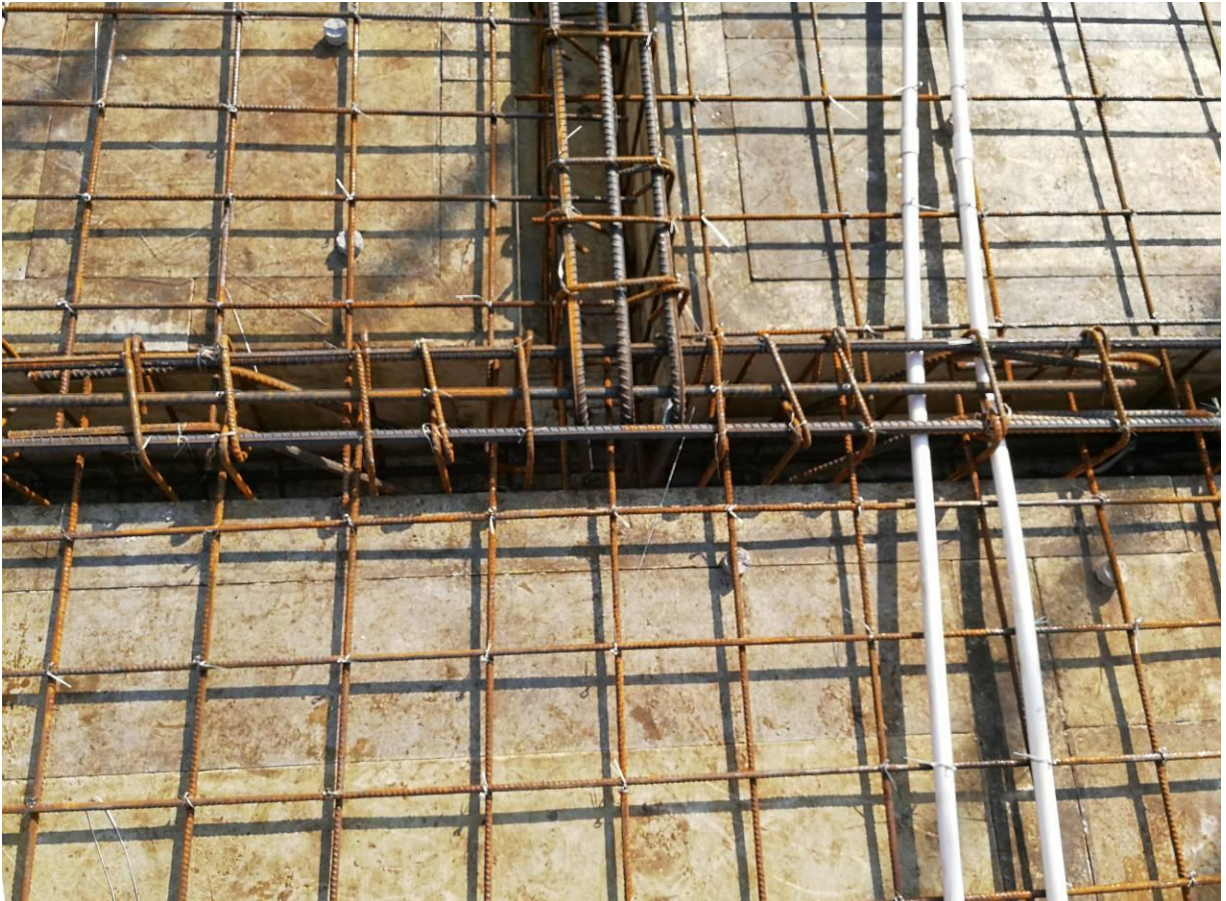
②. 主次梁交接部位加密箍筋间距过大。

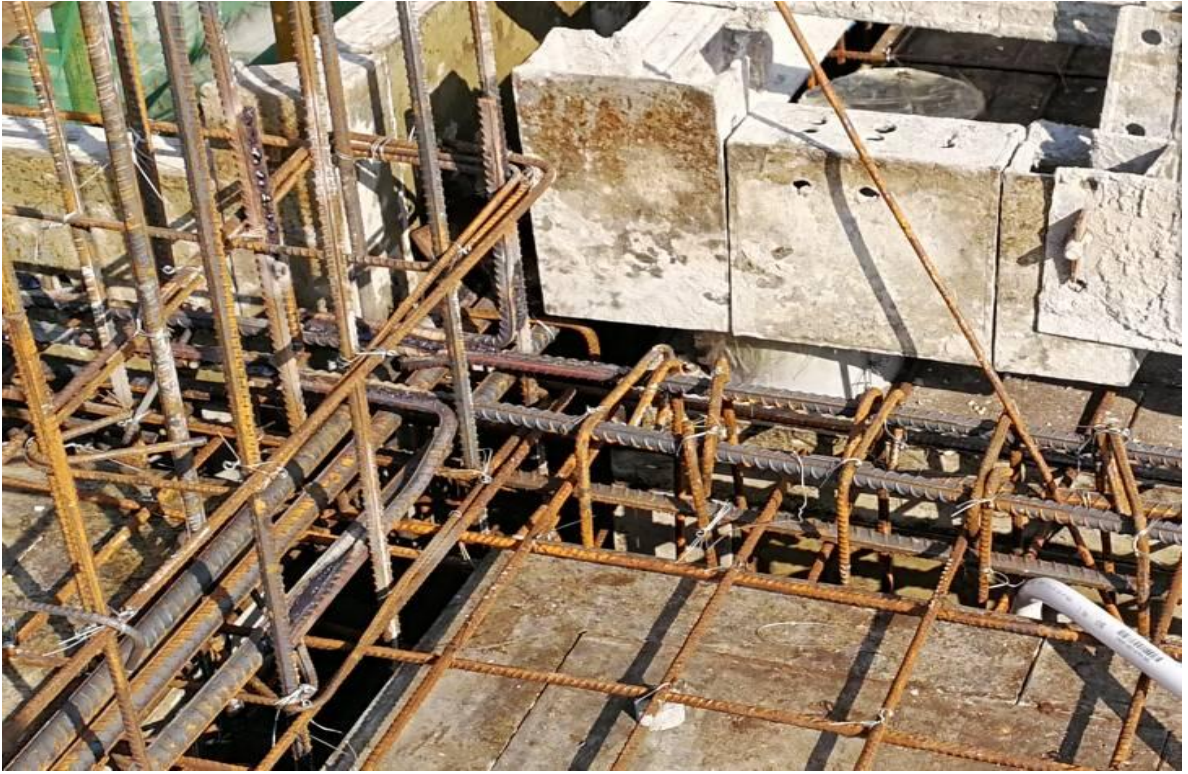
③. 个别梁钢筋的面筋与二排钢筋排距过大。

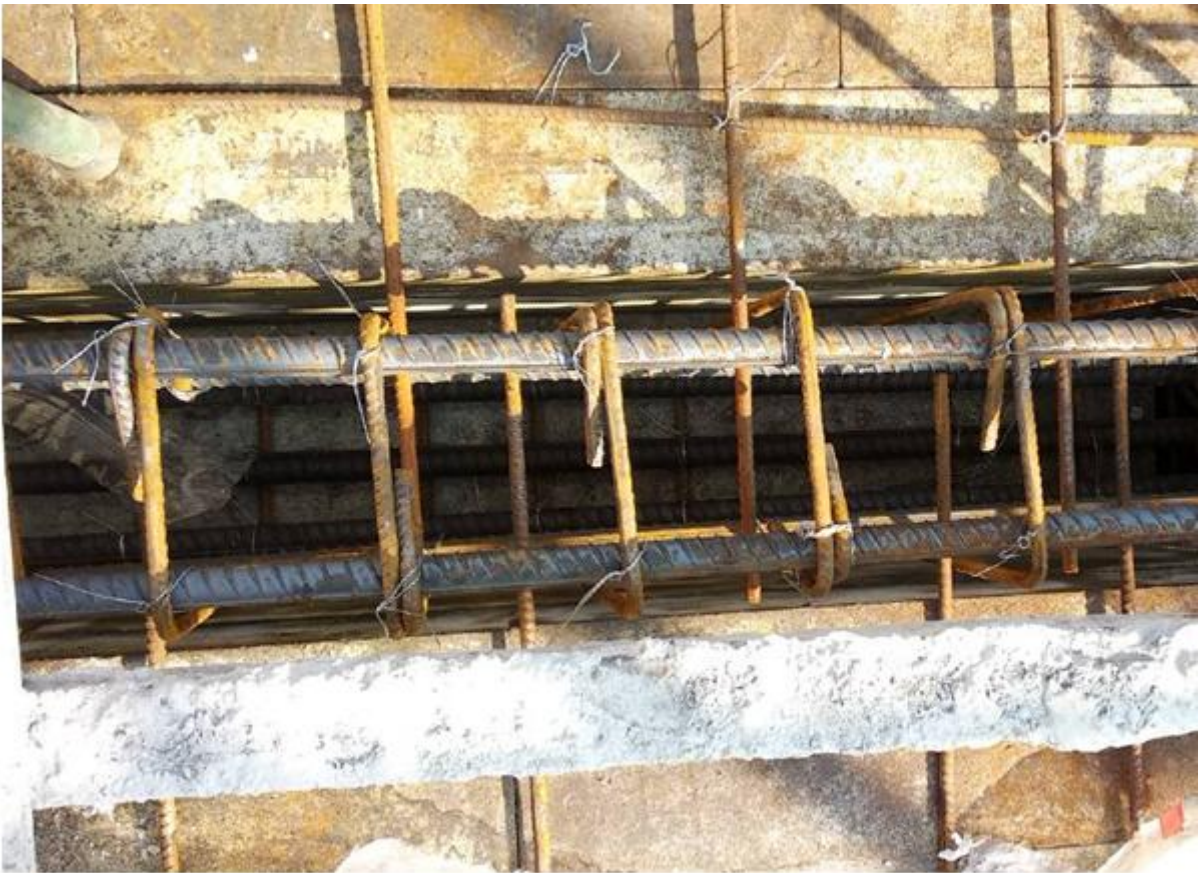
④. 今天检查发现部分梁钢筋完成后未设置垫块或有垫块未及时支撑。

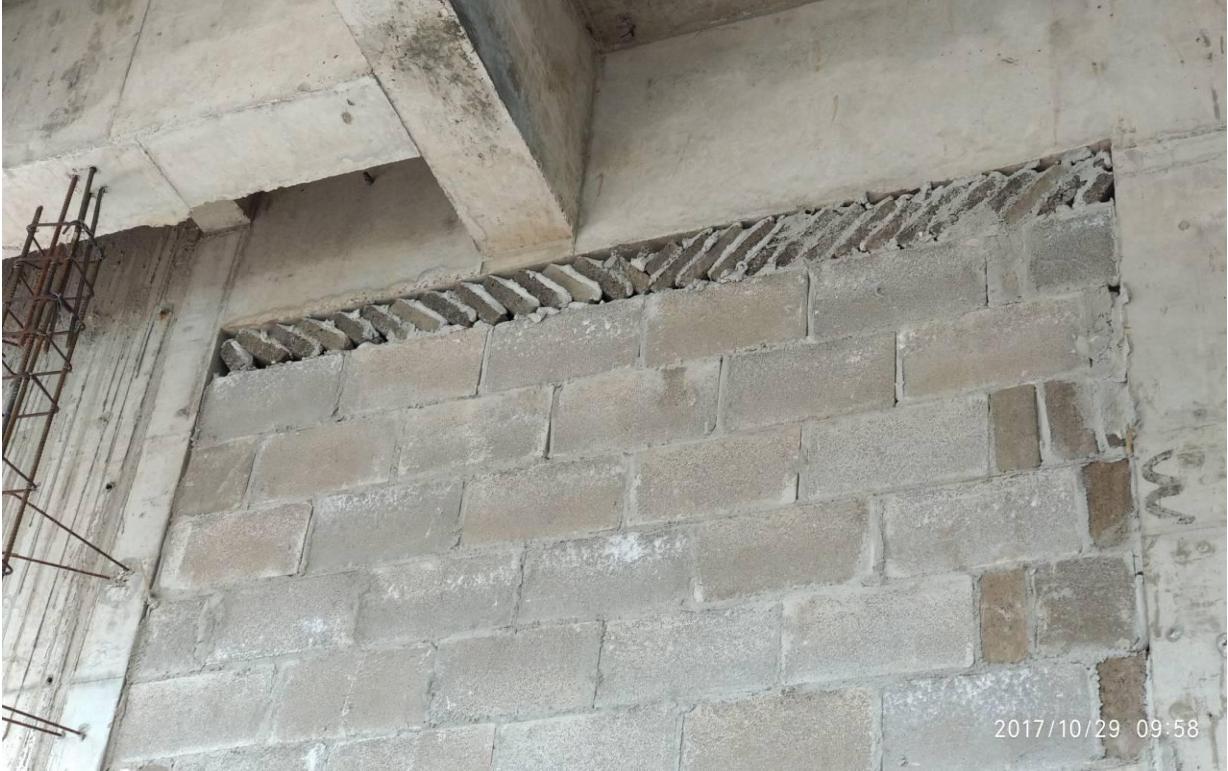
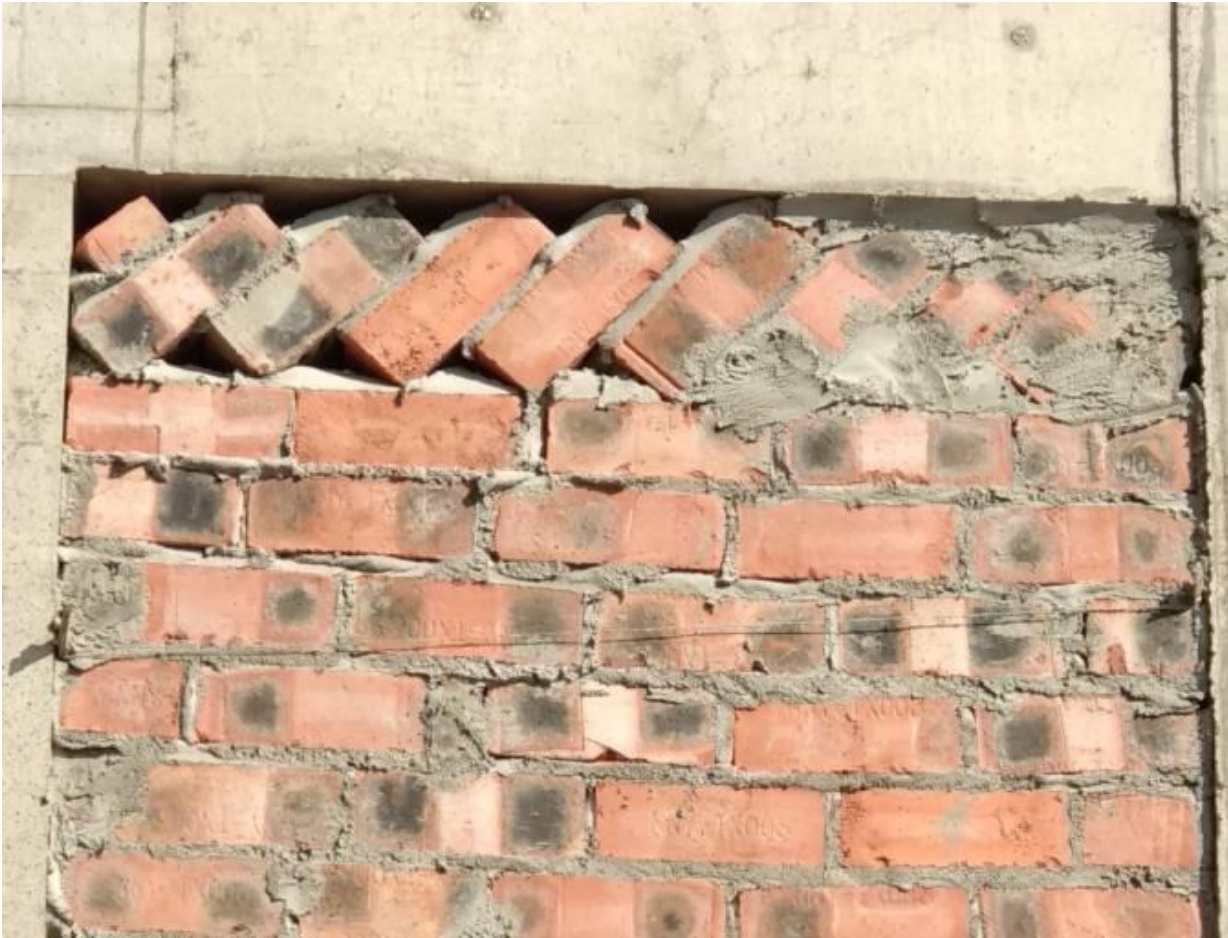
2. 砌体工程：①、检查 6#楼架空层正在砌筑的墙体，发现墙体封顶砖外侧砌体砂浆灰缝仍不饱满。

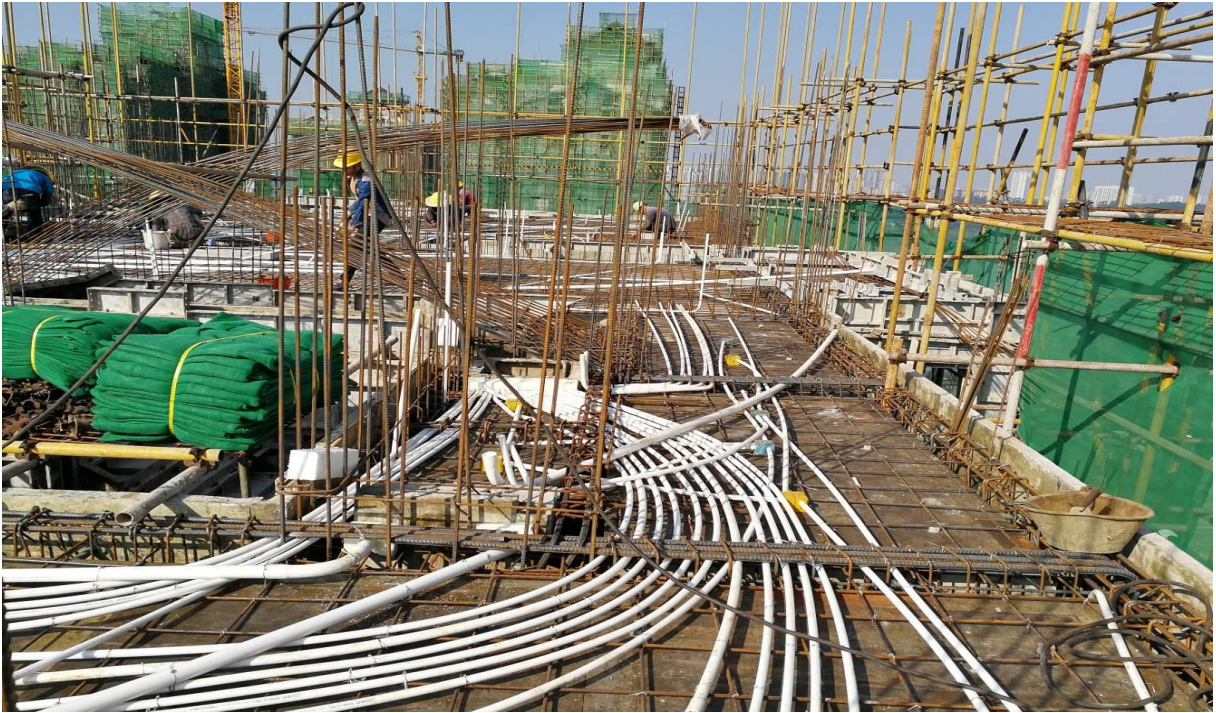
3. 砼工程：因楼层预埋管线比较多，而且大小管线相互上下交叉，在浇筑砼时注意检查振捣密实，并控制楼板和保护层厚度。

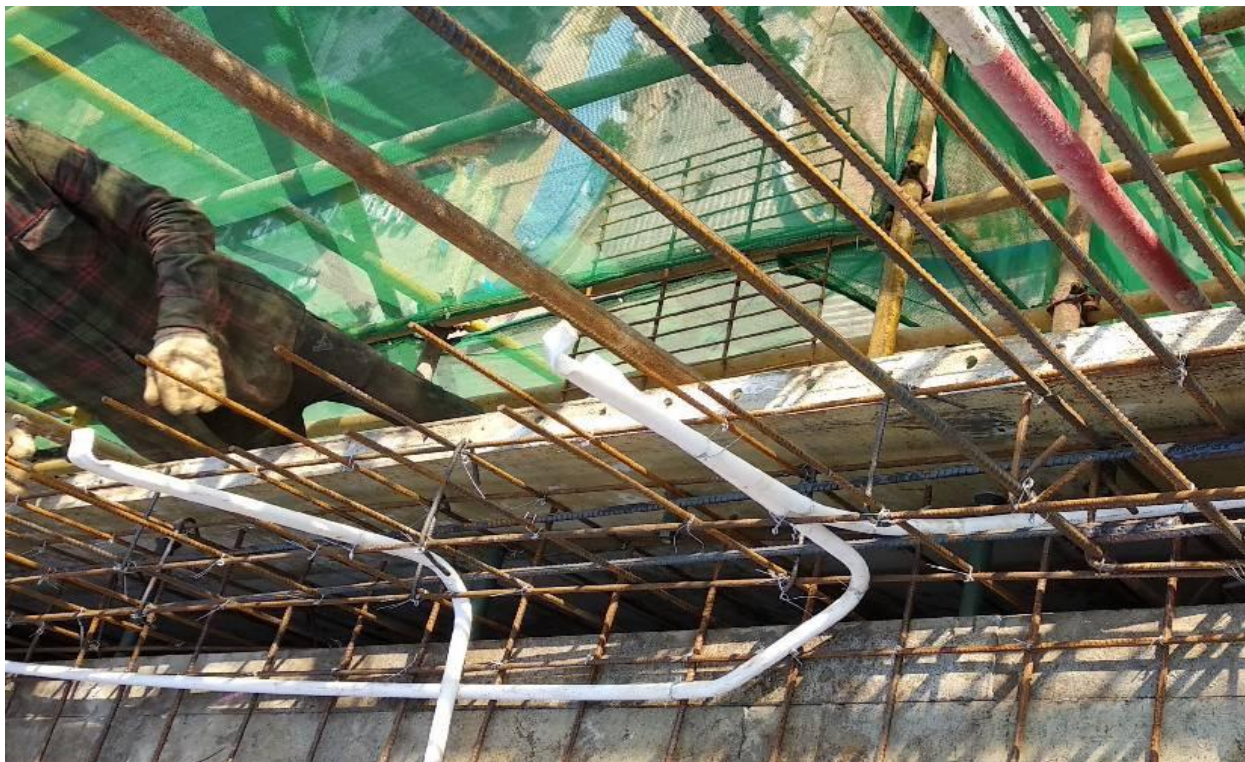
1. 4#楼施工作业面的外架未完全铺设钢脚手板，已铺设的个别网片悬挑出安全网之外，正在此施工的工人存在安全隐患。

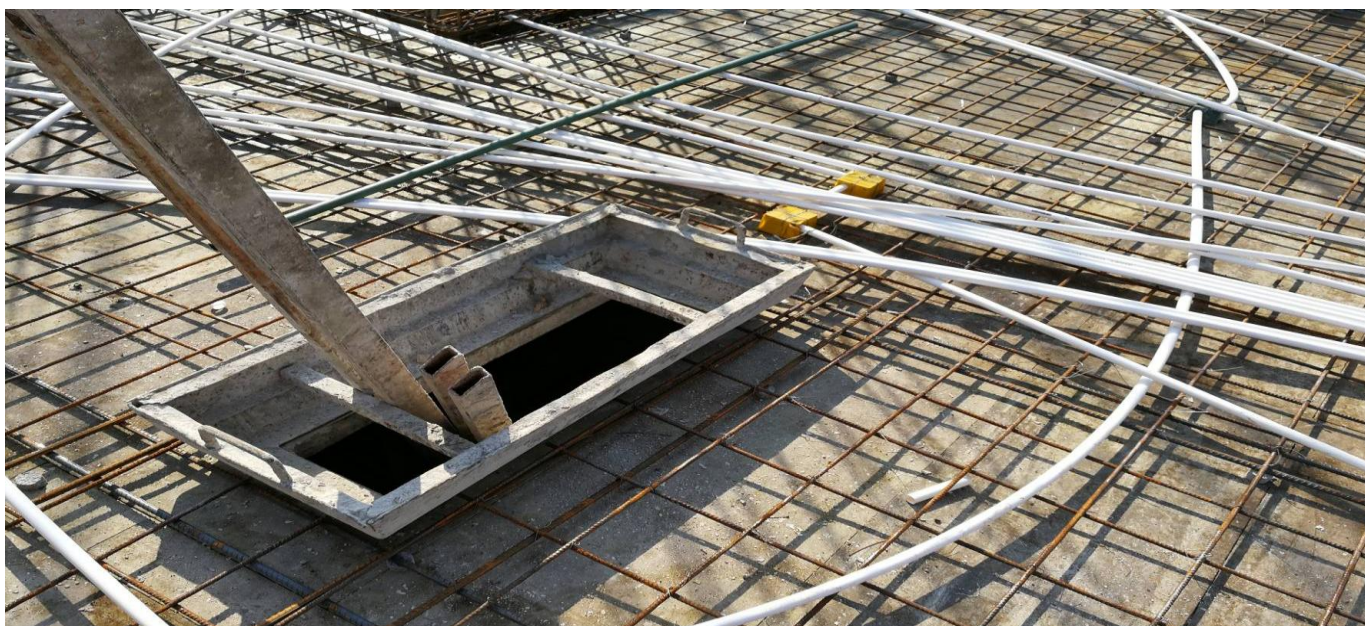
2. 施工楼层的预留洞口注意做好警示工作。
